平常の変動幅の上限逸脱に係る原因調査報告（排水中の全計数率）

令和3年12月17日に4号機および5号機放水口モニタにおいて測定値が平常の変動幅の上限を上回ったため、原因について調査した。

平常の変動幅の下限逸脱に係る原因調査報告（排水中の全計数率）

令和 3 年 12 月 11 日から令和 3 年 12 月 30 日にかけて、4 号機放水口モニタにおいて測定値が平常の変動幅の下限を下回ったため、原因について調査した。

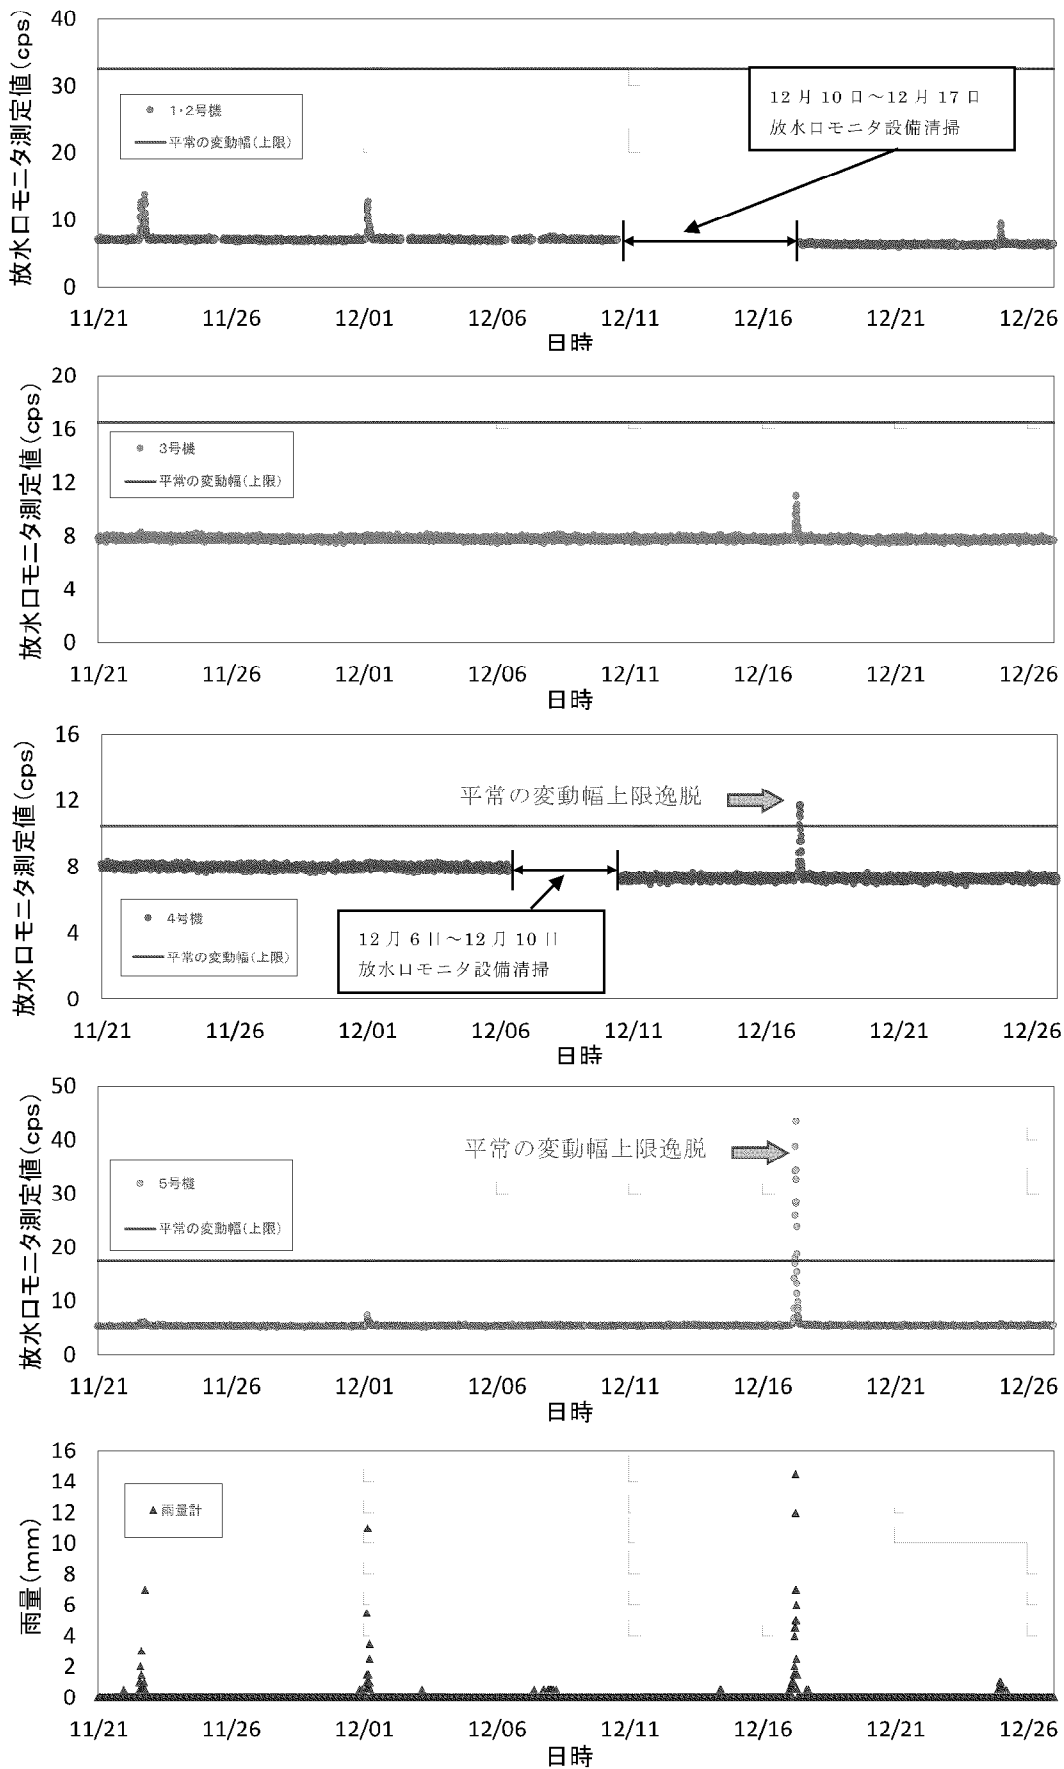
図1 各号機の放水口モニタの測定値および雨量の推移

各放水口モニタの事象発生前後の測定値および雨量の推移を図1に示す。事象発生時刻頃、1時間に47mmの雨が降っており、発電所敷地内の雨水が、一般排水桝を通じて放水路に流入した。排水に雨水が流入すると、雨水に含まれる自然放射性核種の影響で放水口モニタの測定値が上昇する。このため、4号機および5号機放水口モニタの測定値は、上限値を一時的に逸脱したものと考えられる。

4号機および5号機放水口モニタにおいて測定値が平常の変動幅の上限を上回った原因は、大雨の影響によるものと推定した。

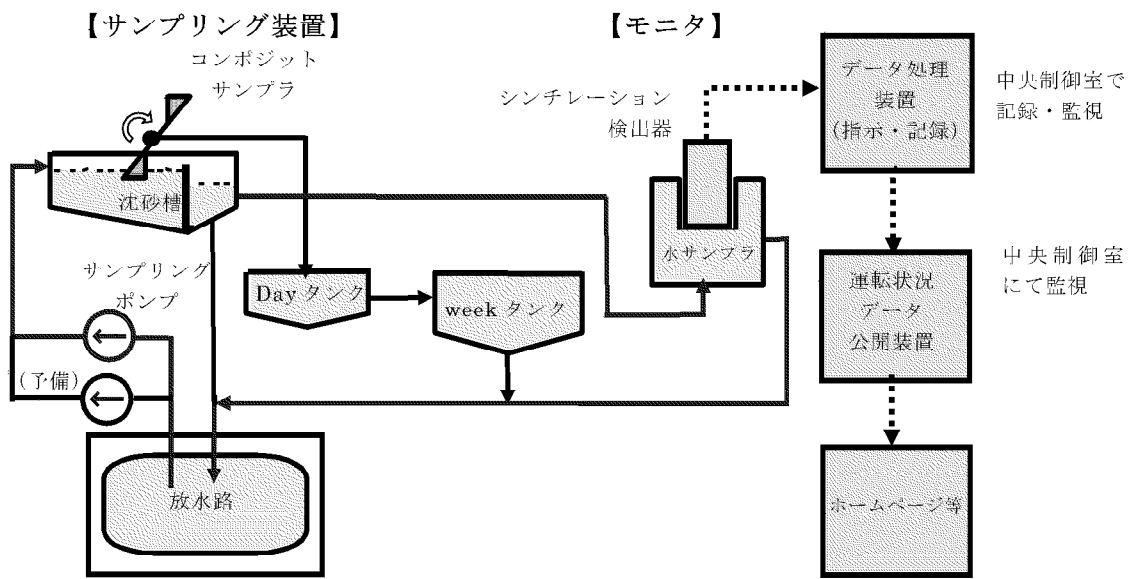
図1 放水口モニタに係る設備の概要

放水口モニタに係る設備の概要を図 1 に示す。また、4 号機放水口モニタの事象発生前後の測定値の推移を図 2 に示す。4 号機放水口モニタでは、事象発生前（令和 3 年 12 月 6 日～12 月 10 日）に放水口モニタ設備（サンプリング配管および水サンプラ）の定期清掃（1 回／半年）を実施している。清掃作業に伴い水サンプラ内に堆積した砂が除去され、測定値が低下したと考えられる。なお、図 3 に示すように、昨年度の同時期に行われた清掃後においても、2 か月程度の間下限値付近の値を推移していた。

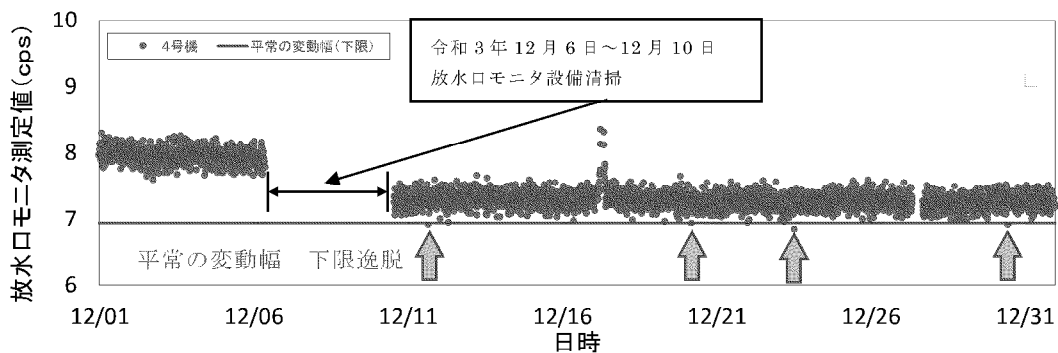
図2 4号機放水口モニタの測定値の推移 (令和3年度)

4 号機放水口モニタにおいて平常の変動幅の下限を下回った原因は、放水口モニタ設備の清掃（砂の除去）による測定値の低下と推定した。
