令和4年9月台風15号関連(事後評価)

■ 台風15号被害を受けての今後の対応について

番号	事業名	箇所名	代表箇所
7	河川改修事業	二級河川 太田川(敷地川工区)	◎

河川砂防局 河川海岸整備課

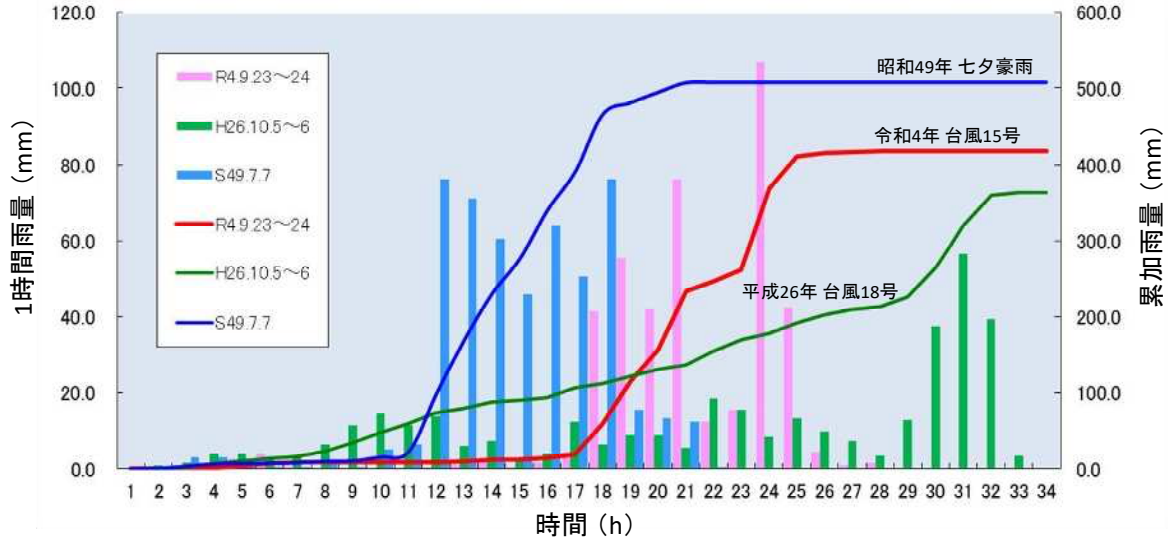
■ 静岡地方気象台におけるS49、H26、R4の降雨比較

■ 静岡地方気象台の時間雨量、連続雨量の比較

- S49.7の七夕豪雨**
 1時間50mmを超え、80mmに達するような豪雨が突発的に発生し、7時間程度連続したことから、総雨量も既往最大となっている。
- H26.10の台風18号**
 降雨の継続時間が30時間を超えるような長雨であり、雨の降り終わりにかけ、1時間40mm～60mmの強い降雨を観測した、いわゆる後方集中型の降雨特性である。
- R4.9の台風15号**
 1時間40mm～80mm程度の強い降雨が4時間継続し、2時間の少雨の後、1時間107mmの記録的豪雨を観測した。1山目の降雨で氾濫危険水位を超過した観測所が多数あり、2山目の降雨によって溢水・越水が各所で発生した。

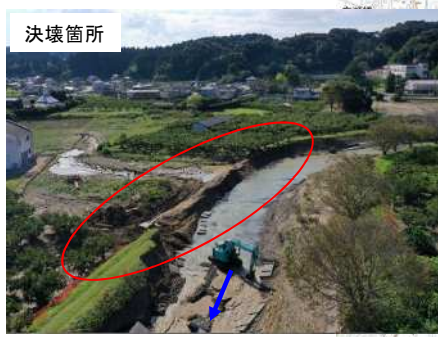
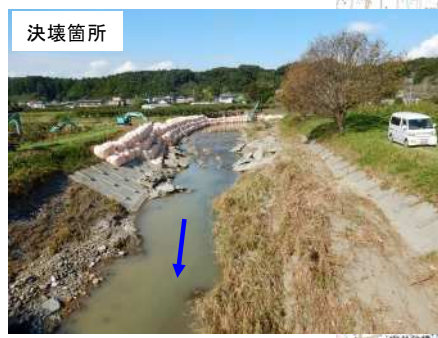
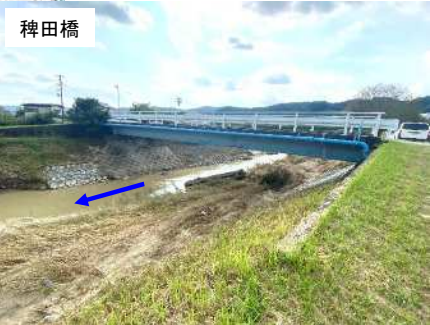
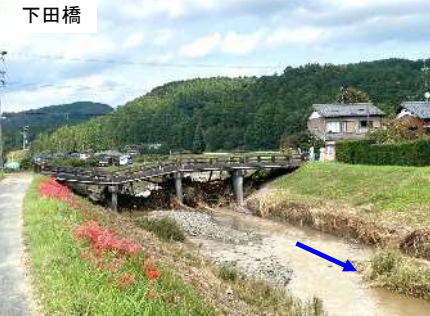
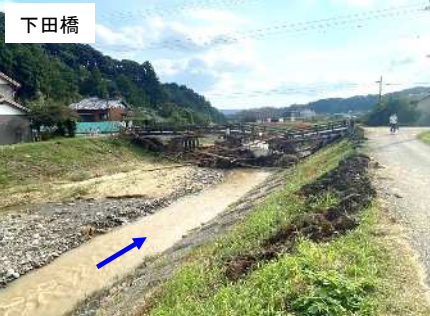
今回の豪雨で改修済区間周辺では浸水被害が発生していない。

越水箇所
	R4 台風15号 浸水範囲
	S49 七夕豪雨 浸水範囲

- 事業完了後、浸水被害の発生した昭和49年7月豪雨と同規模の豪雨が令和元年10月(台風19号)が発生したが、当該流域での浸水被害は発生していないため、治水効果が十分発揮されている。
