一級河川天竜川水系一雲濟川
(天竜川下流中遠ブロック)
河川整備計画
〔変更原案〕

令和6年9月

静岡県

一級河川天竜川水系一雲済川（天竜川下流中遠ブロック）河川整備計画

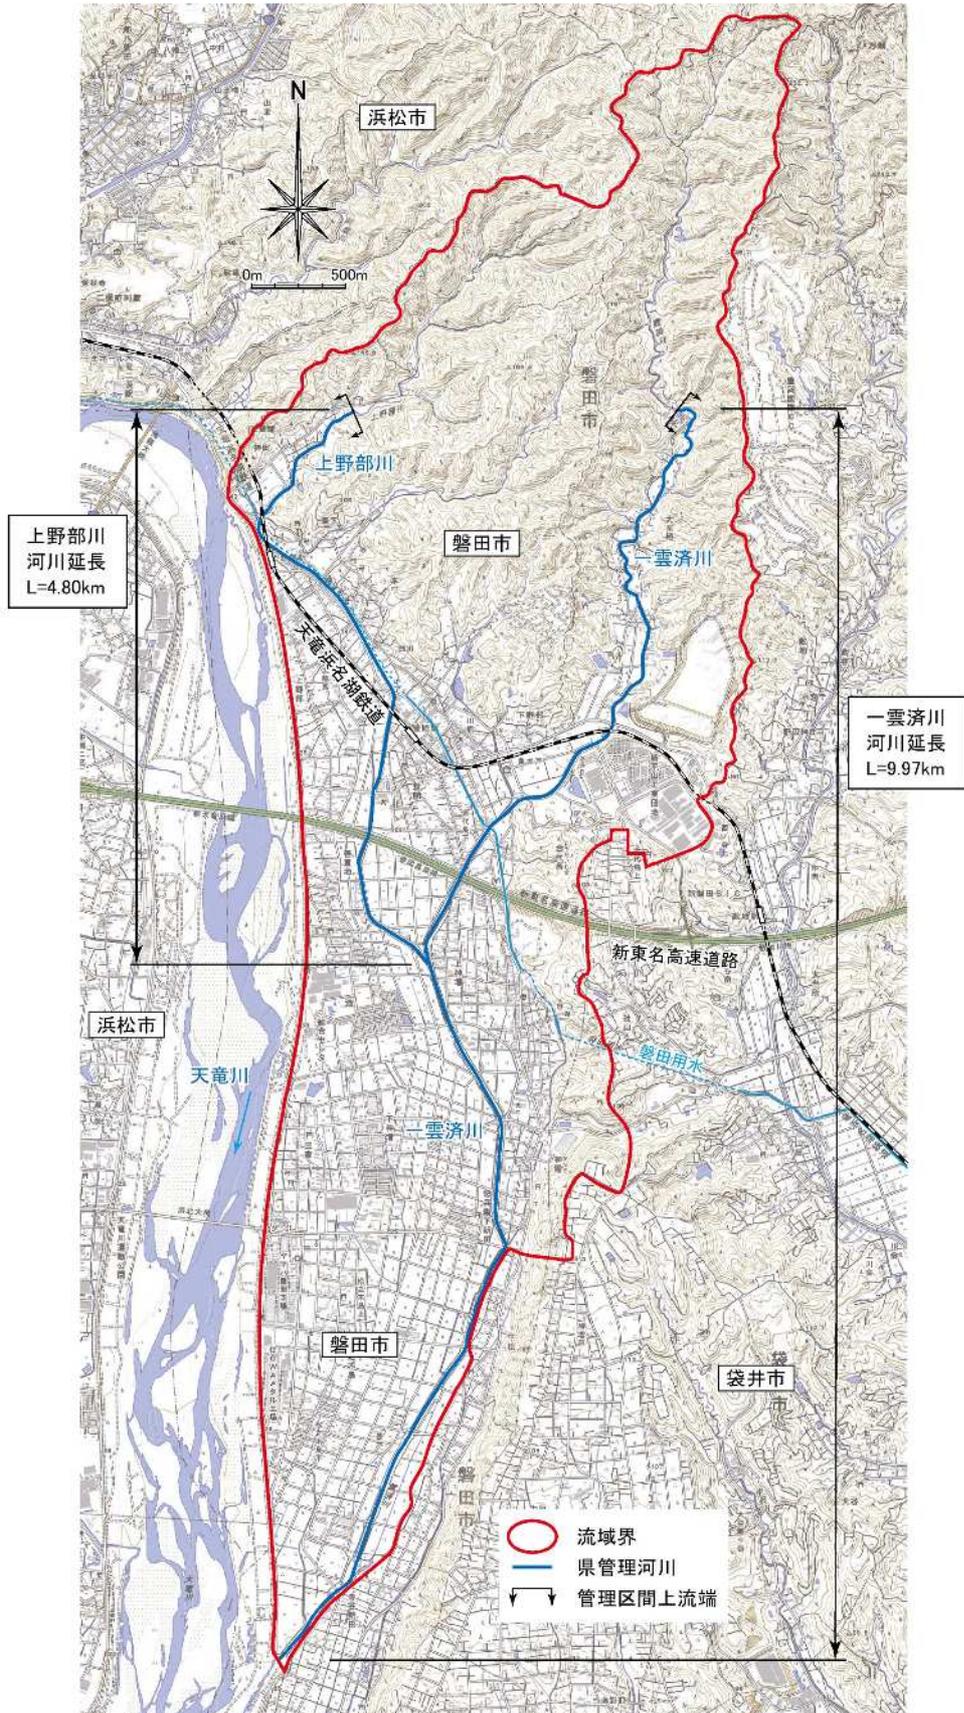
図 1-2 一雲濟川流域図

一雲濟川流域は、静岡県磐田市の北西部に位置しており、その源を赤石山脈（南アルプス）から連なる山地の最南端となる磐田市北部の山地に発し、大楽地の谷を南下して同じく磐田市北部の山地に発し天竜川が形成した扇状地の扇頭部を下る上野部川を合わせ、磐田市の田園地帯を流下して天竜川に流入する幹川流路延長 9.97 km、流域面積 19.68 km² の一級水系天竜川の左支川である。

流域は、西の天竜川と東の磐田原台地に挟まれ、南北約 10.5km、東西最大約 3.3km と東西方向に比べ南北方向が長い形状となっている。

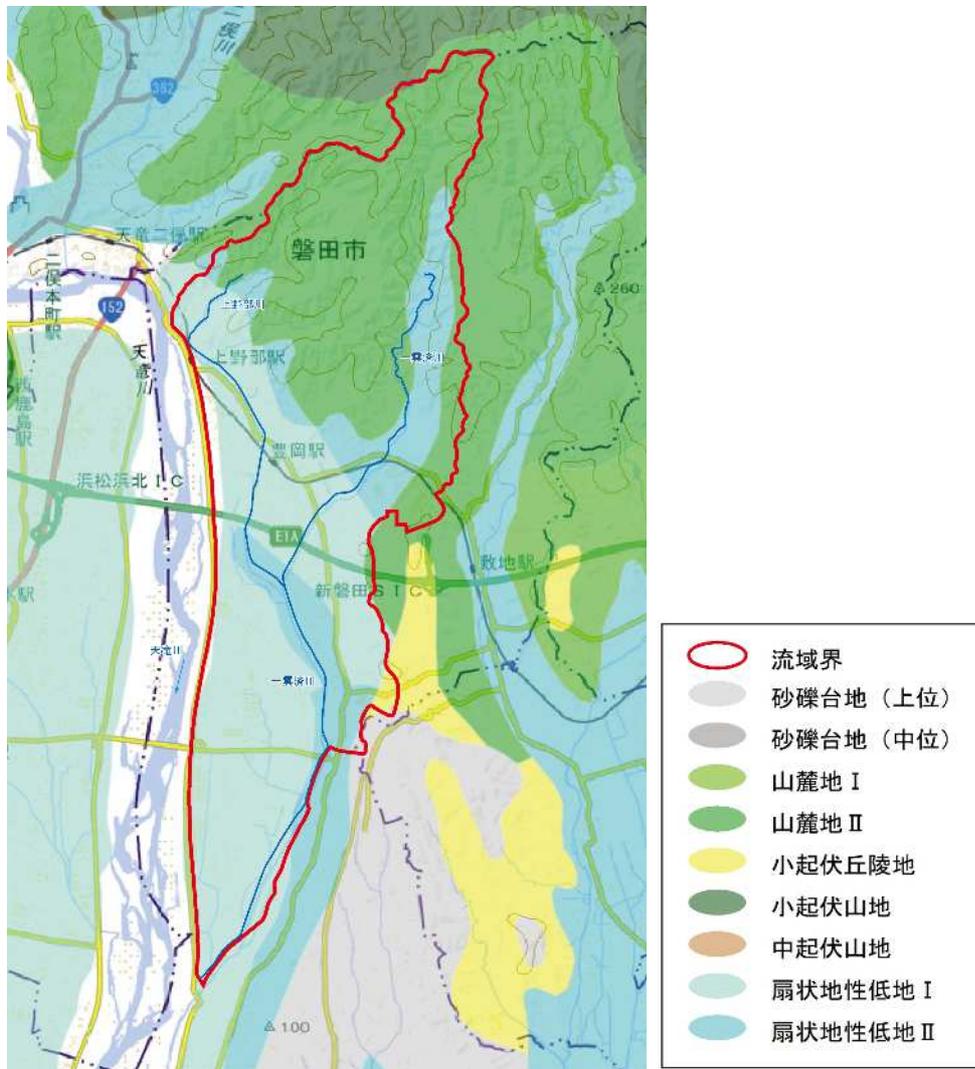
図 1-6 一雲濟川流域の地形分類図

一雲濟川流域は、磐田原台地と天竜川が形成した扇状地に囲まれている。北東部の山地は起伏量（山稜と谷底との高度差）100m～200mで赤石山脈の南裾を縁どる山麓地の一部である。

北東部山地から大楽地の谷を南下した一雲濟川は、天竜川が形成した扇状地の扇頭部を南下する。一雲濟川の左岸にせまる磐田原台地は、かつての天竜川が形成していた扇状地が隆起して台地となったものであり、天竜川を挟んだ三方原台地みかたほらに続く広大な台地の一部であった。この台地の中央部付近を天竜川が浸食して流れることで河岸段丘を形成し、上流から運ばれた土砂や礫を堆積させることで現在の砂礫からなる低地が形成された。一雲濟川が流れるこの低地には現在もかつての天竜川の旧河道や旧中洲の微地形が確認できる。

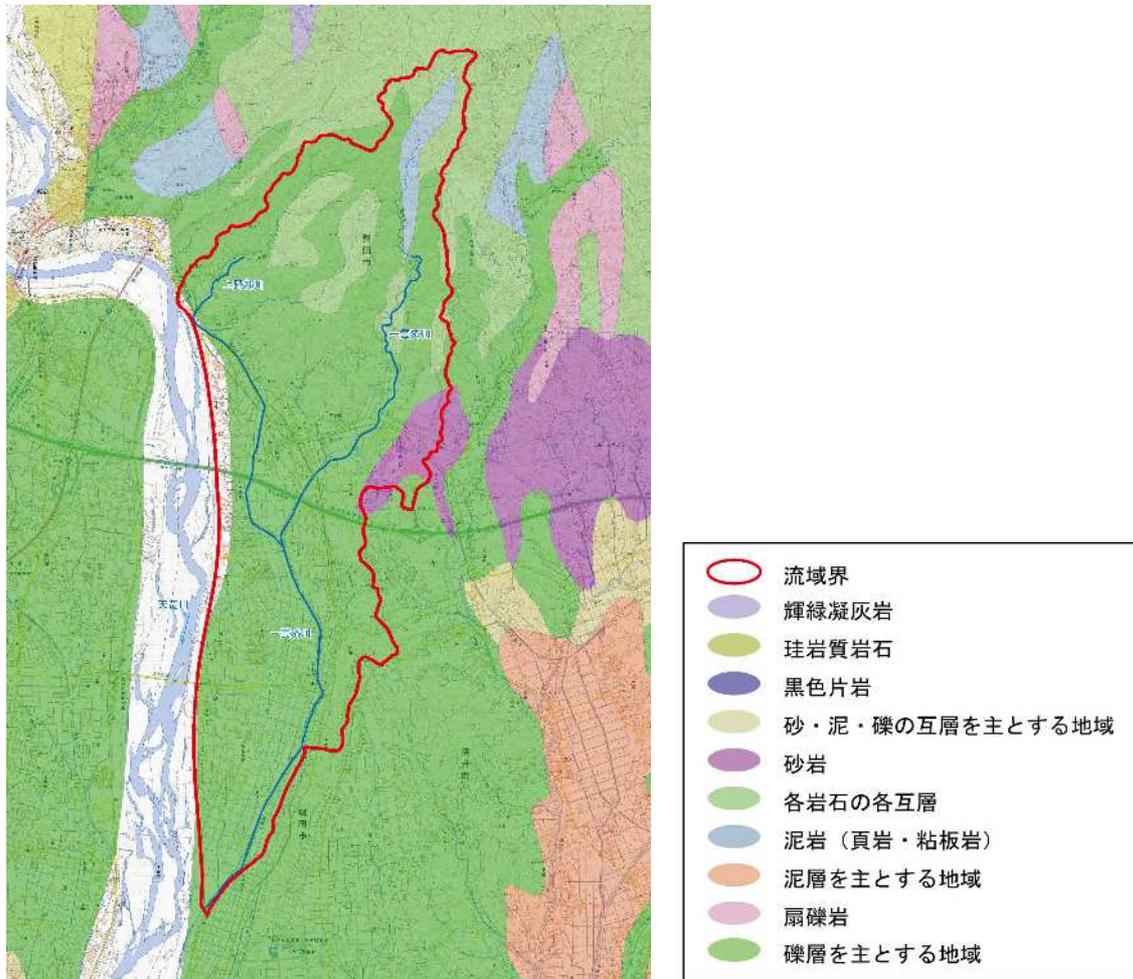
図 1-7 一雲濟川流域の表層地質図

流域の地質は、北部及び北東部の山地は砂岩、泥岩などの岩石の互層からなっている。古生層にみられる互層は大部分が砂岩と粘板岩で構成され、中生層から古第三紀層にみられる互層は砂岩、頁岩、チャートなどからなっている。また、新第三紀層をつくる互層は、大部分が砂岩、シルト岩から構成されている。平地部では砂礫を主とし、天竜川が運んだ礫や砂、粘土の堆積物により構成されている。

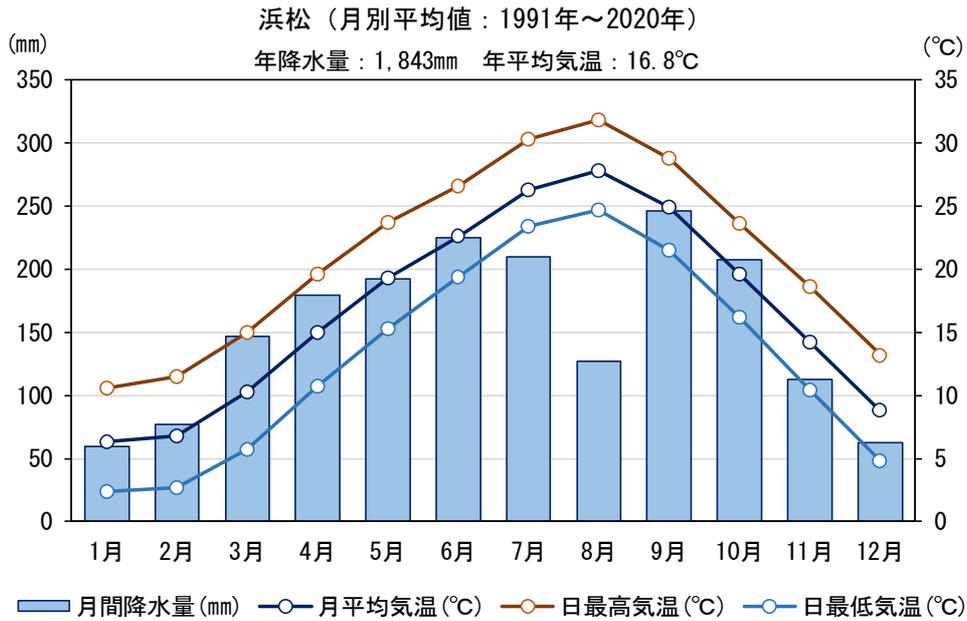
図 1-8 浜松測候所の気温、日照時間及び降水量（気象庁発表平年値）

一雲濟川流域の気候は、平均気温が 16.8℃（平成 3（1991）年～令和 2（2020）年の 30 年間の平均値：浜松特別気象観測所）と静岡県はままつの平均値 16.5℃とほぼ同じであり、温暖な気候である。

また、年平均降水量は、約 1,840 mm（平成 13（2001）年～令和 2（2020）年の 20 年間の平均値：浜松特別気象観測所）であり、全国平均 1,559 mm（気象庁の 51 地点平均値）に比べ、近年は雨量の多い傾向にある。

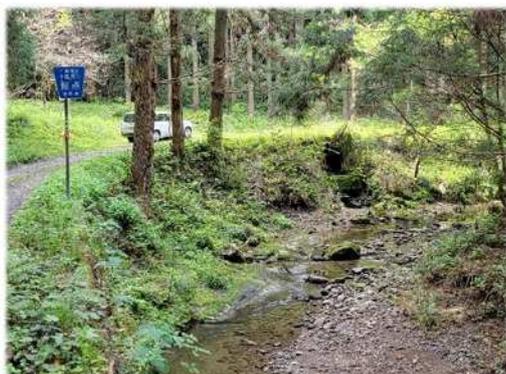
一雲濟川流域の自然環境は、緑豊かな森林景観の中を蛇行しながら流下する上流域（起点^{たがわさわ}～田川沢合流点）と、田園地帯を直線的に流下する中下流域（田川沢合流点～天竜川合流点）の大きく2つに分類することができる。

図 1-10 一雲濟川上流域（起点付近）

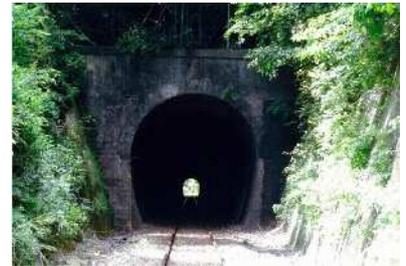
神田隧道

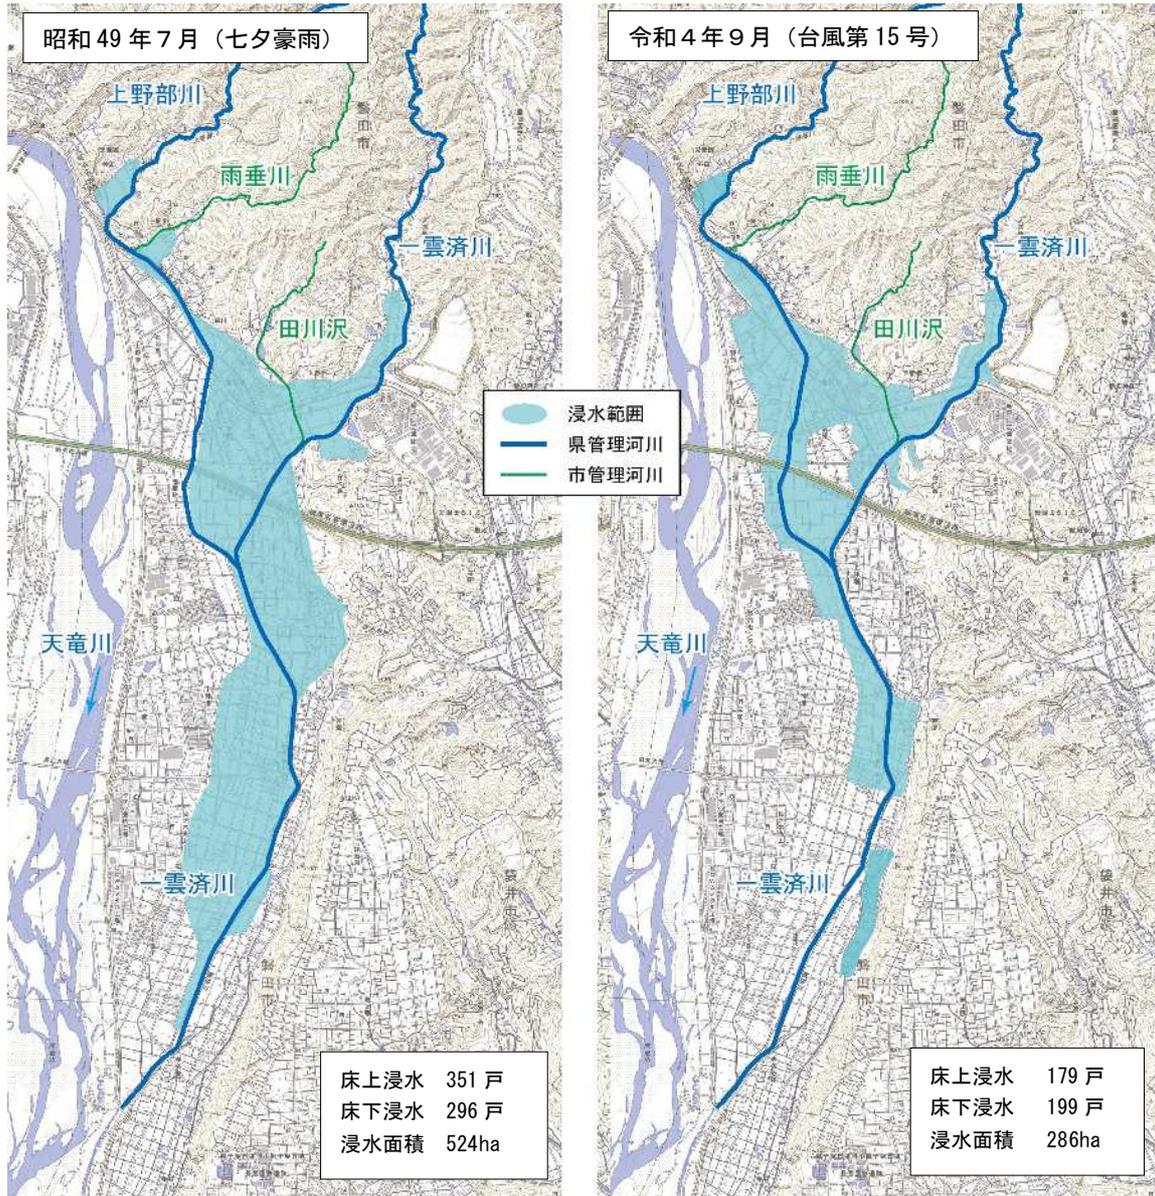
図 2-1 過去の洪水による浸水被害

一方、一雲濟川では流下能力の不足により洪水被害が度々発生しており、中でも大きな被害をもたらしたのは、昭和49(1974)年7月洪水（七夕豪雨）と平成10(1998)年9月洪水（台風第7・8号、秋雨前線）である。

昭和49(1974)年の七夕豪雨は、東海地方の西部にあつて停滞気味の梅雨前線が台風第8号によって刺激され、静岡県下をすさまじい豪雨域に包み込み、静岡市の雨量観測史上空前の日雨量508mm、磐田市消防署豊岡分遣所の総雨量270.5mmを記録した。一雲濟川流域でも溢水・越水により浸水面積524ha、床上浸水351戸、床下浸水296戸という既往最大の被害に見舞われた。

また、平成10(1998)年9月洪水（台風第7・8号、秋雨前線）においては、本州南岸沿いの秋雨前線と台風第7・第8号が北上した影響により、静岡県全域で雷を伴う激しい雨に見舞われ、雨量は福田^{ふくで}266mm、掛川193mm、浜松137mm、豊岡測候所195mmを記録した。豊岡地区においては、土砂崩れによる民家の全壊や溢水氾濫により旧豊岡村役場などの市街地部をはじめとして、浸水面積214ha、床上浸水28戸、床下浸水185戸という甚大な被害に見舞われた。

その後、大きな被害は発生していなかったが、平成26(2014)年10月洪水（台風第18号）により、上野部川沿いで、浸水面積1.4ha、床上浸水8戸、床下浸水21戸となる浸水被害が発生したほか、令和4(2022)年9月洪水（台風第15号）で、浸水面積286ha、床上浸水179戸、床下浸水199戸なる昭和49(1974)年7月洪水（七夕豪雨）に次ぐ大災害となった。

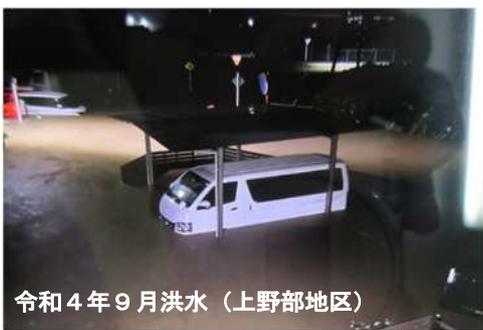
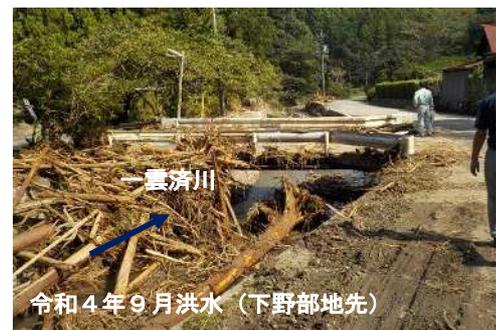
図 2-2 過去の洪水による浸水被害状況写真

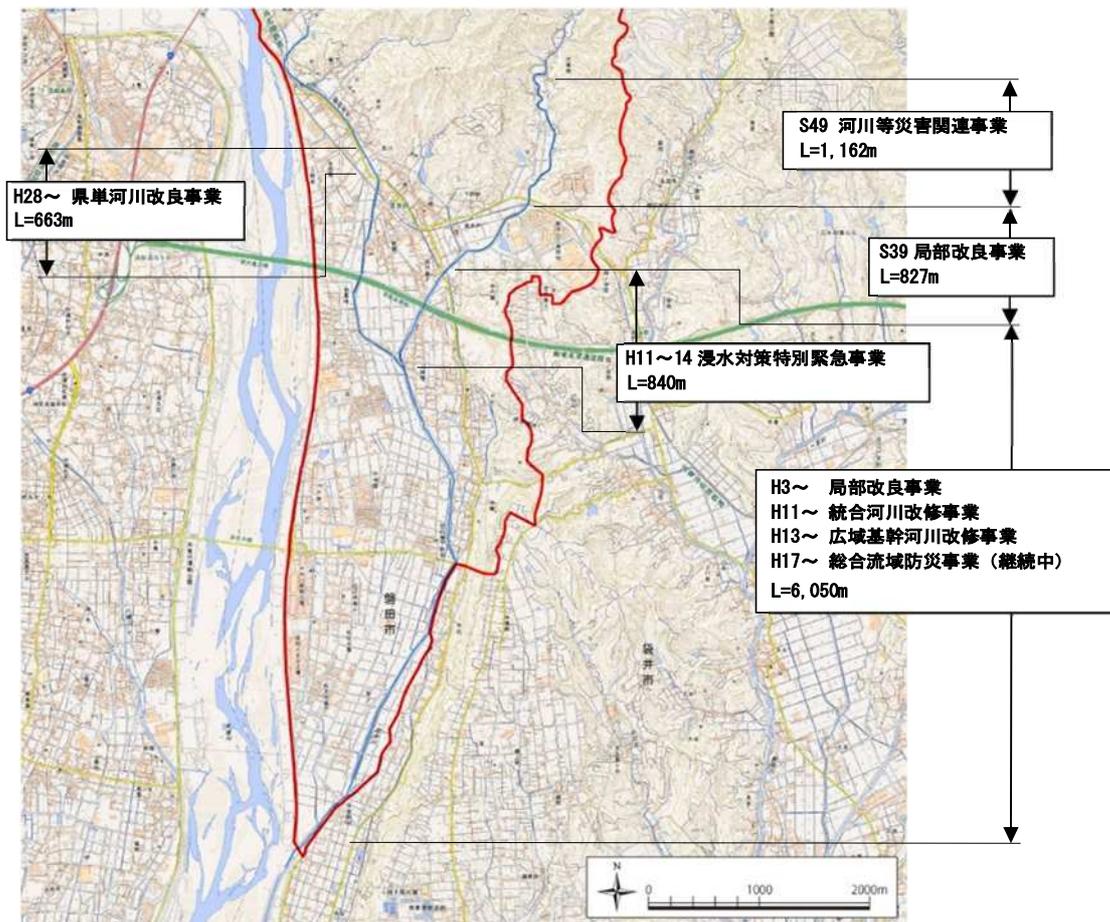
図 2-3 治水事業の沿革

一雲濟川の治水事業は、昭和39(1964)年に、県道掛川天竜線より下流の区間L=827mで改修が始まり、昭和49(1974)年7月洪水(七夕豪雨)で平地部の大部分が冠水し、甚大な被害に見舞われたことを契機に、県道掛川天竜線から上流L=1,162mで改修が行なわれた。

その後、平成2(1990)年の豪雨により床下浸水等の被害が生じたことから、平成3(1991)年から天竜川合流点付近よりL=6,050m区間で改修に着手し、現在も継続している。

また、上野部川では、平成26(2014)年10月洪水による浸水被害を契機に、平成28(2016)年から令和4(2022)年まで局所的な改修を実施した。

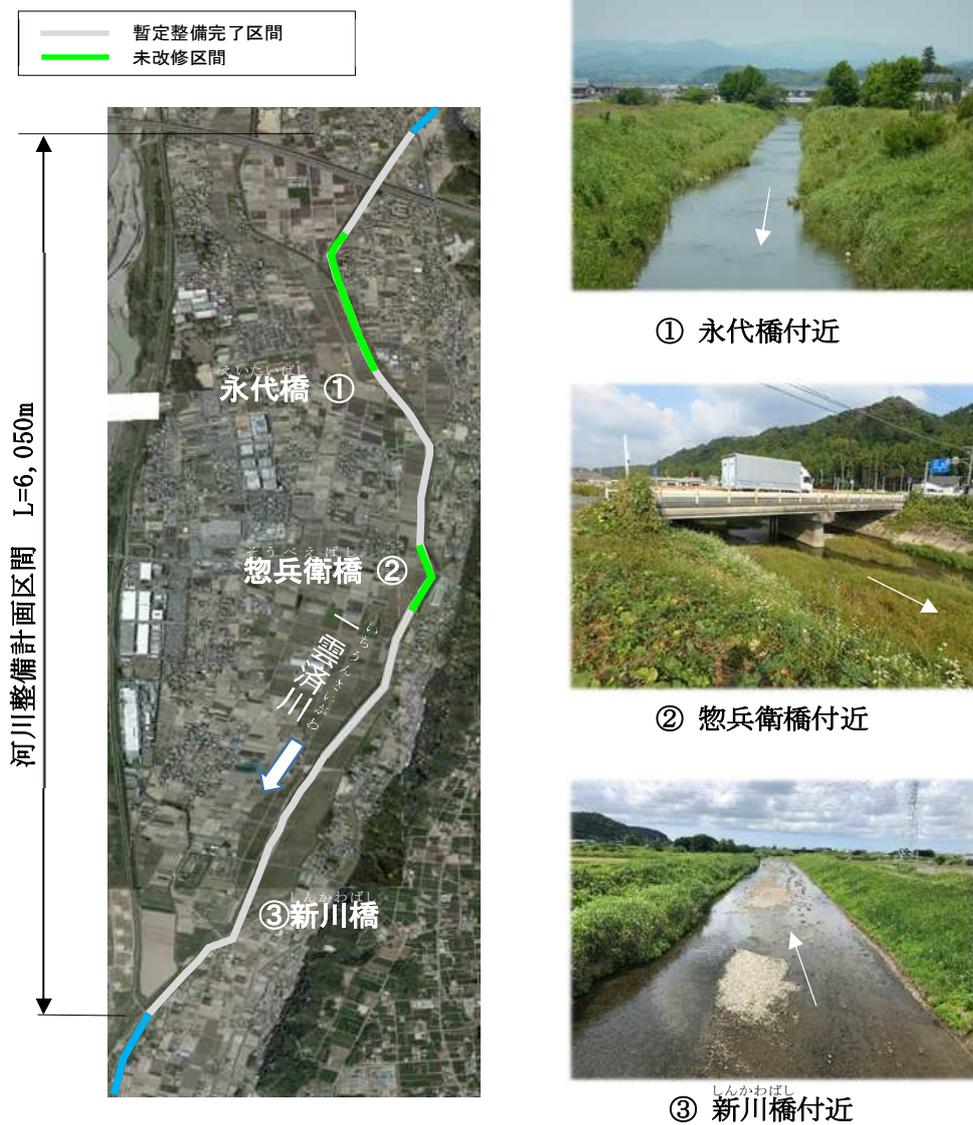
図 2-4 一雲濟川の整備状況

一雲濟川は、平成14(2002)年8月に策定した当計画に基づき、天竜川合流点付近～準用河川田川沢合流点付近までの6,050m区間を対象に、相対的に流下能力の低い区間から順次暫定的な改修工事を実施している。

現在、計画区間の中流部に位置する惣兵衛橋付近や上流部に位置する永代橋～上野部川合流点付近において未改修区間が残されており家屋浸水被害の早期軽減・解消に向け、引き続き整備を推進する必要がある。

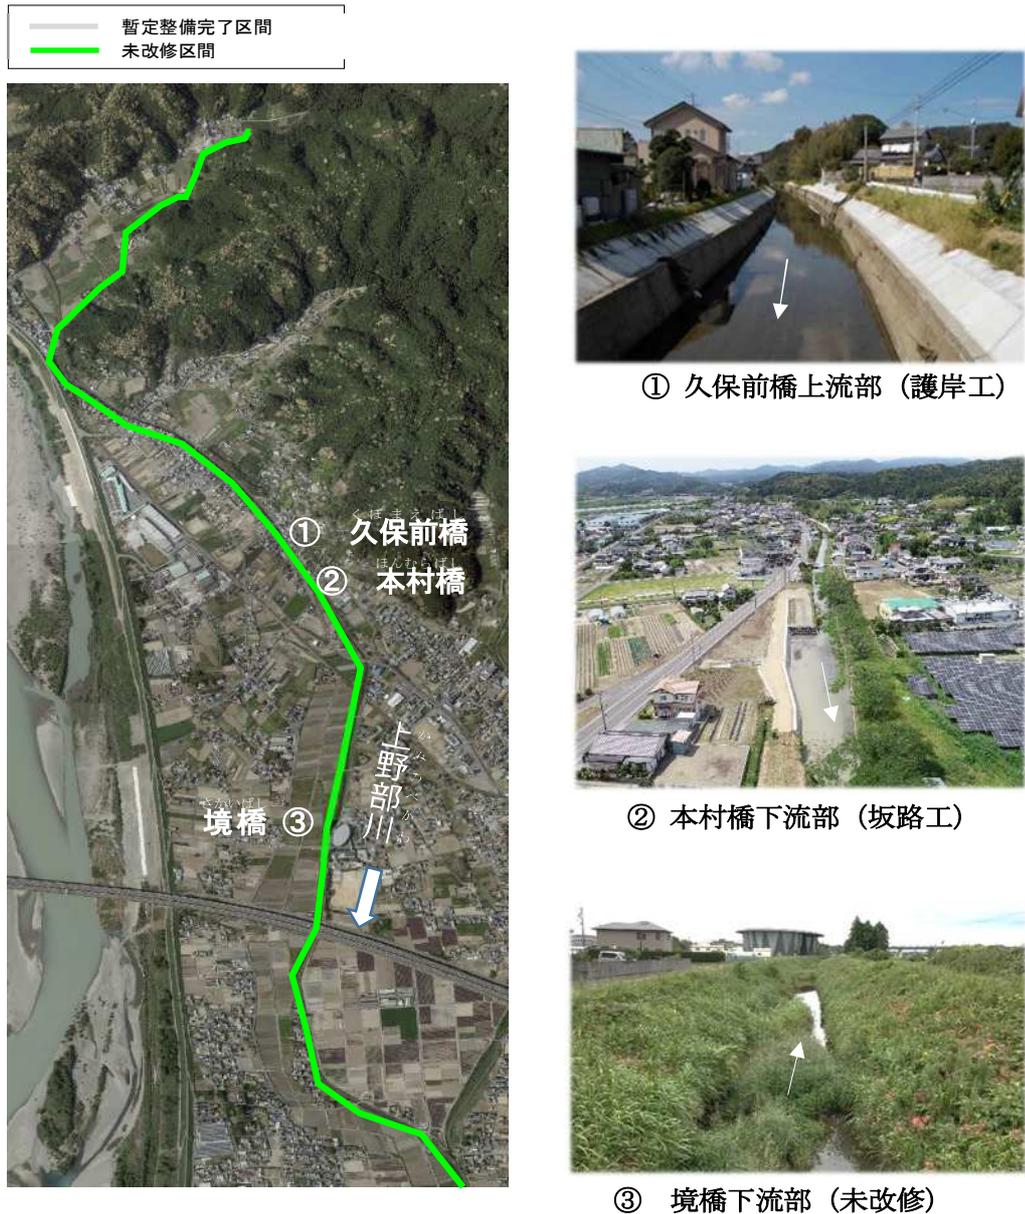
図 2-5 上野部川の整備状況

上野部川^{かみのべがわ}では、家屋浸水被害のあった平成 26(2014)年 10 月洪水に対する被害軽減対策として、中流部において護岸工等の暫定的な対策を実施したが、これまで工事实施基本計画や河川整備計画に基づいた河川改修を行っておらず、令和 4(2022)年 9 月洪水による甚大な被害発生を受けた沿川住民からは、早期の治水対策を強く要望されている。

上野部川では、河川に面して家屋が立ち並んでいることなどから、抜本的な治水対策として河道改修を行うことが極めて困難な状況にある。そのため、洪水調節施設による対策を講じる必要がある。
