誤徴収（算定誤り）の原因

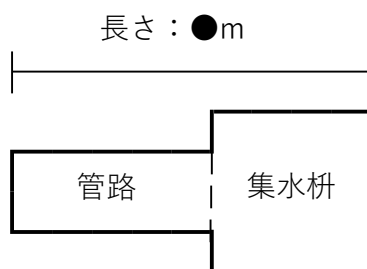
集水枡が含まれる管の埋設について、集水枡と管路の長さではなく、側溝の場合の投影面積の単価を用いて算出していた。

正：管路の外径に伴う単価（900円/m）に延長をかけて算出

誤：投影面積（1500円/m²）で算出
