## 新技術概要説明資料（1／5）

| 名称 | 飛来ステーション工法 | 収受受付年月日 | 平成20年2月20日 | | |
| 副題 | 自然侵入の促進を図る植生誘導マット工 | 開発年 | 平成17年 | | |

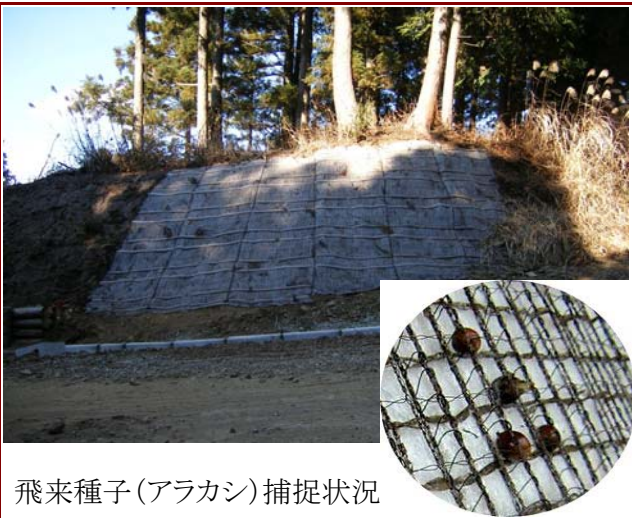
| 新技術名称 | | 飛来ステーション工法 | | 登録No. 1266 | |
|---|--|---|--|---|--|
| 飛来種子(アラカシ)捕捉状況 | | 標高800mの寒冷地においても周辺植生の誘導・越冬が確認できた。 | | | |

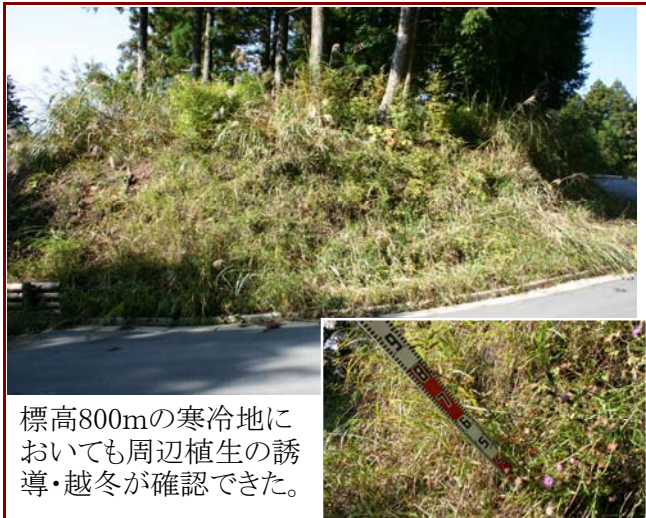
| 新技術名称 | | 飛来ステーション工法 | | 登録No. 1266 | |
|---|--|---|--|---|--|
| 施工後(浜松市天竜区春野町) | | 施工1年6ヶ月後 | | | |

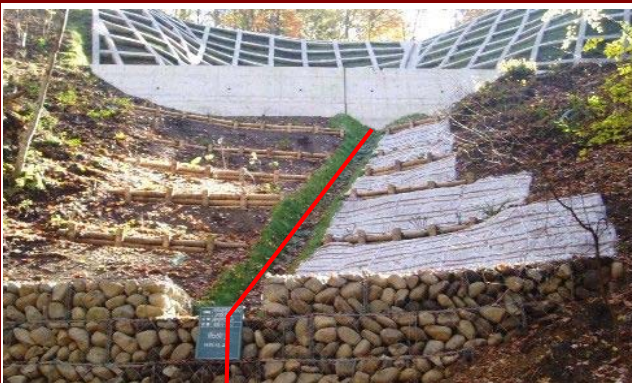
| 新技術名称 | | 飛来ステーション工法 | | 登録No. 1266 | |
|---|--|---|--|---|--|
| 無処理区 飛来ステーション区 | | 無処理区 飛来ステーション区 | | | |
| 飛来ステーション区と無処理区の、植生誘導確認試験。 | | 飛来ステーション区には、多くの周辺植生の遷移誘導が確認できた。 | | | |

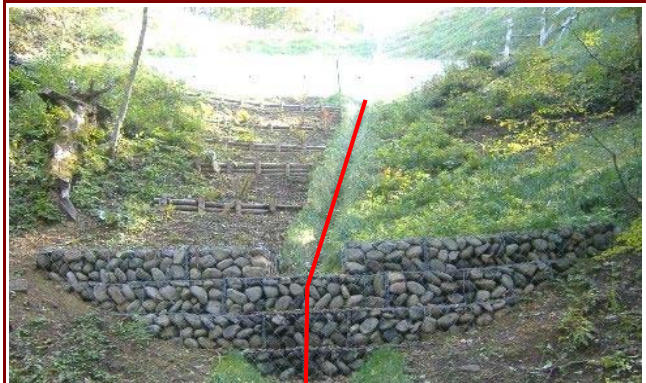
| 新技術名称 | | 飛来ステーション工法 | | 登録No. 1266 | |
|---|--|---|--|---|--|
| 左:無処理 右:飛来ステーション | | 施工11ヵ月後 | | | |

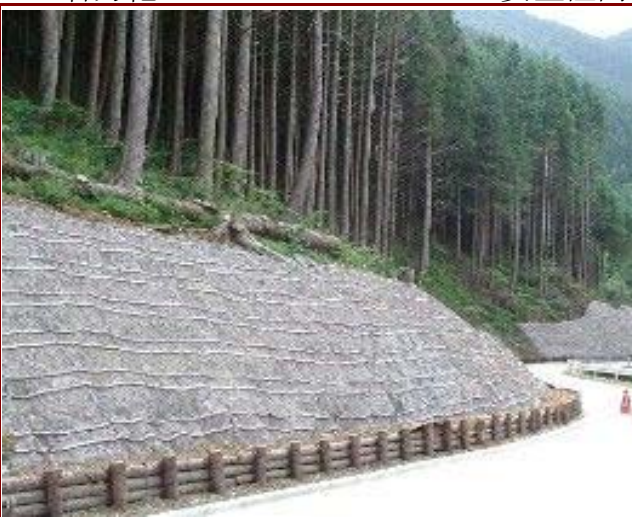
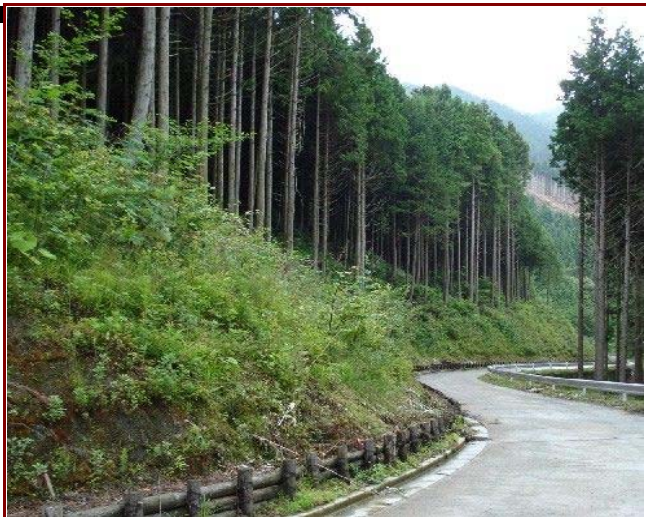
| 新技術名称 | | 飛来ステーション工法 | | 登録No. 1266 | |
|---|--|---|--|---|--|
| 林道事例 | | 施工2年後 | | # | |
